Programme pluriannuel de gestion des sous-bassins versants Neez et Soust

Phase 1- Etat des lieux et Diagnostic

Aout 2019

TITRE	Phase1 : Etat des lieux et diagnostic
NOMBRE DE PAGES	57
NOMBRE D'ANNEXES	
OFFRE DE RÉFÉRENCE	P18003033

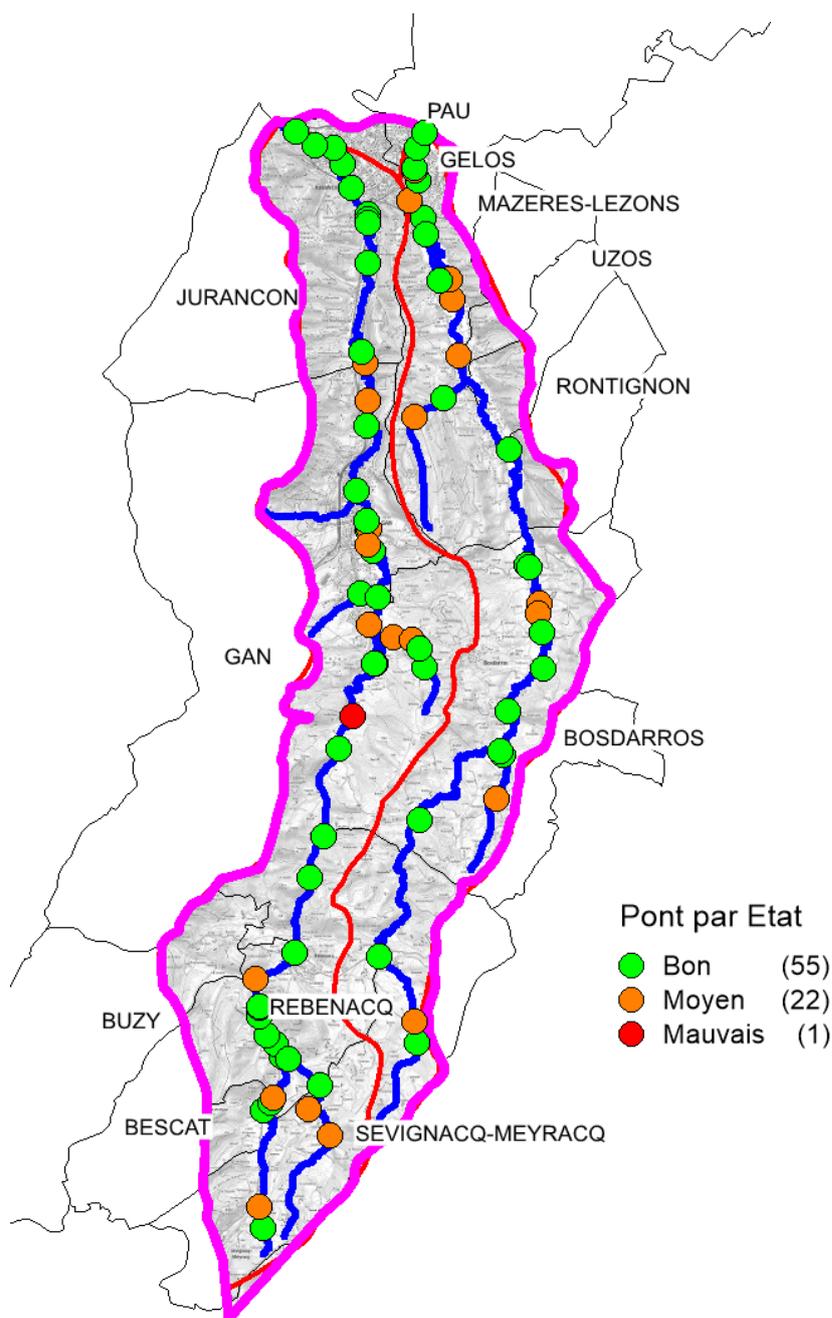
Un atlas dédié de l'ensemble des ponts est annexé et présente l'état et la localisation ainsi que les photos pour chaque ouvrage (été 2019).

Pont du Tucq _ Néez -Etat mauvais

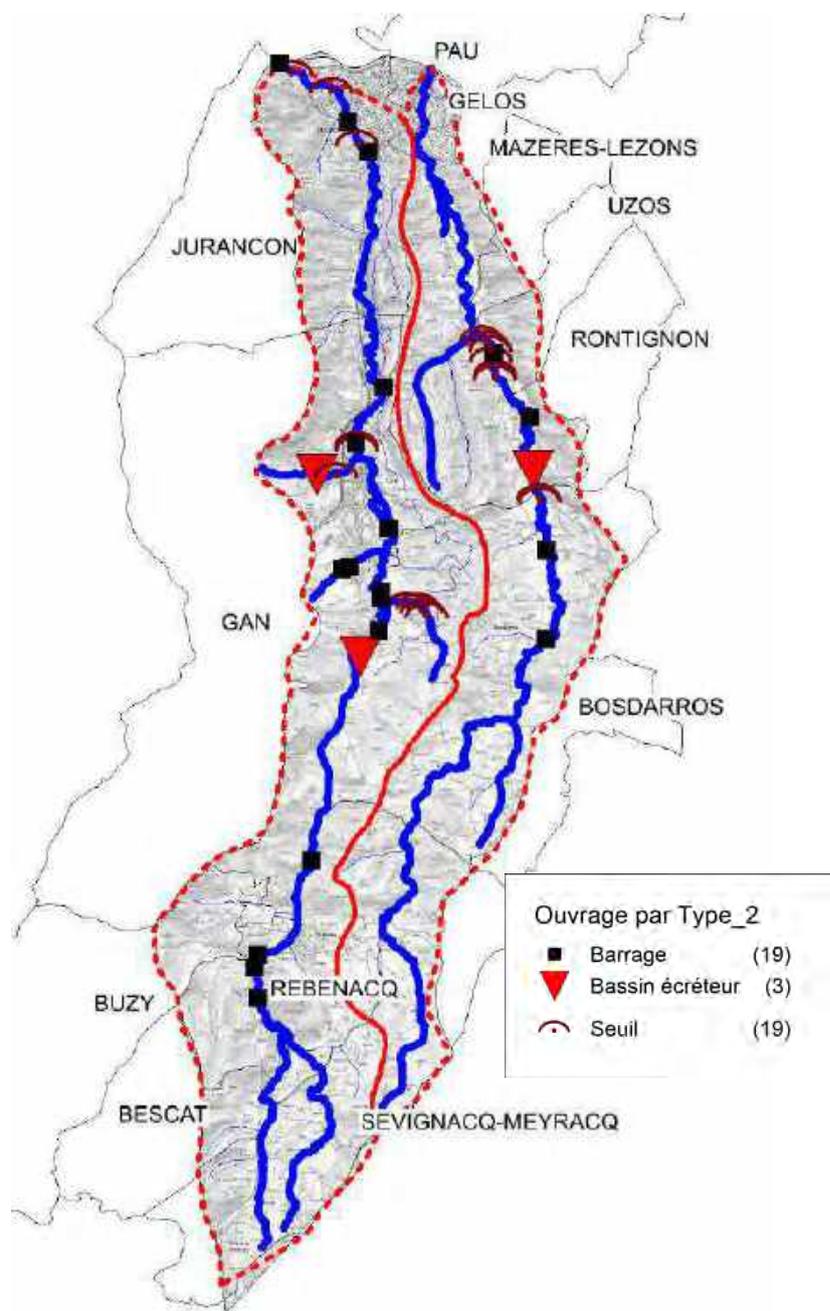
Le territoire étudié comporte 19 barrages (BV Neez : 15 ; BV Soust : 4).

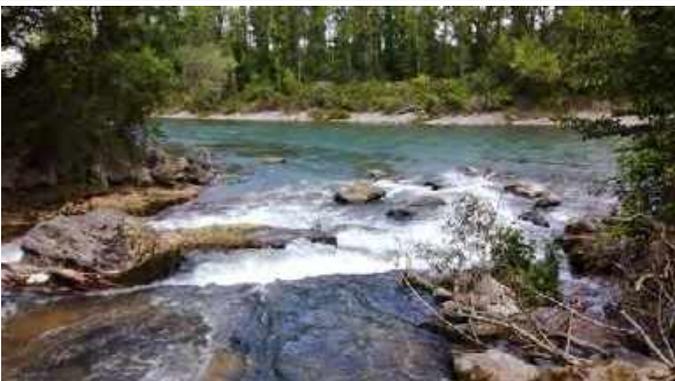
<p>ROE : ROE71550 Nom : CONFLUENCE GAVE DE PAU Franchissabilité : Moyennement franchissable Commune : Jurançon</p>

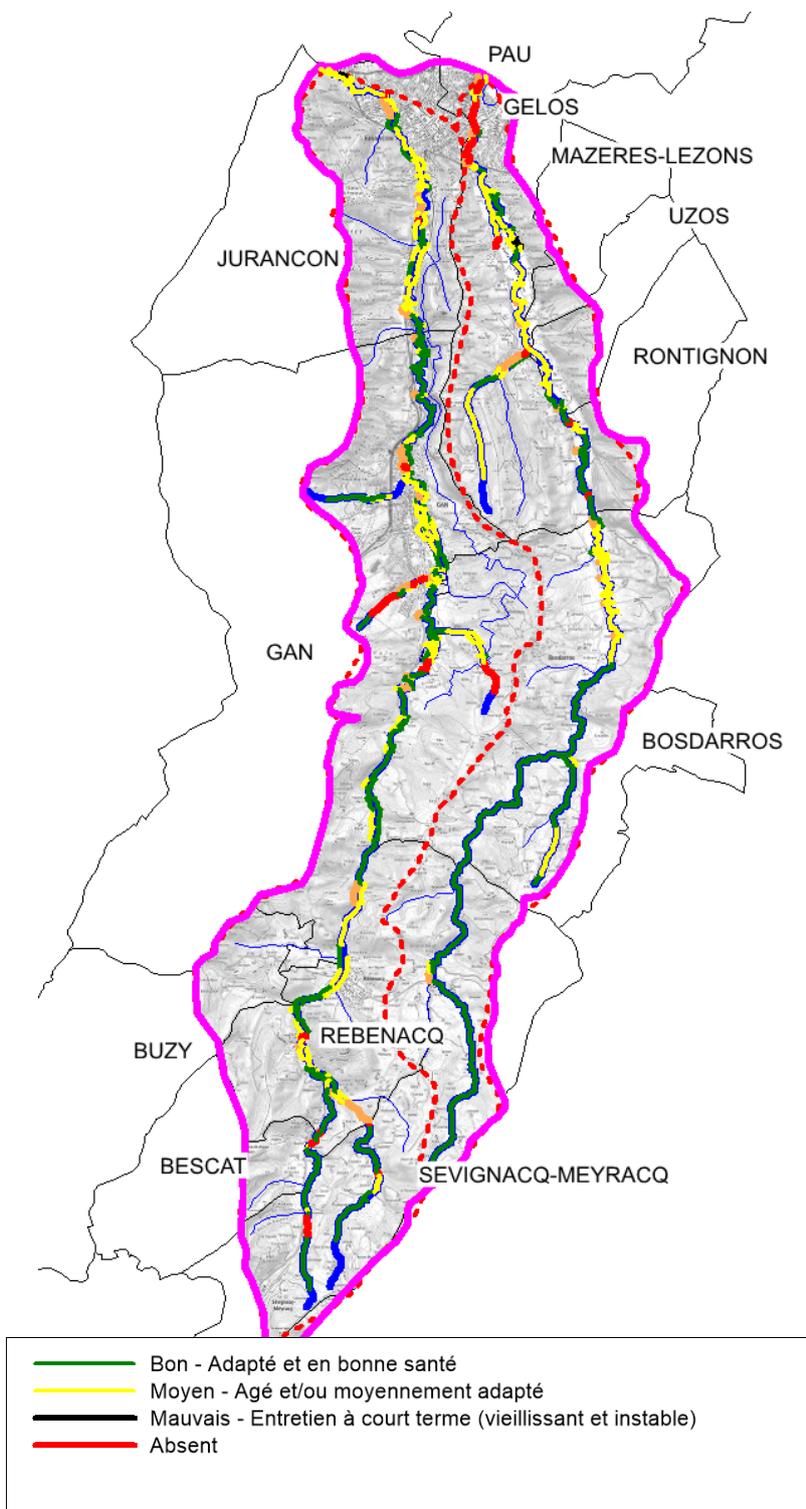
Le ripisylve du territoire est détaillée en 3 classes (Bon (adapté et en bonne santé) / Moyen (âgé et/ou moyennement adapté) / Mauvais (vieillissant e instable)) en plus de la classe « Absent ».

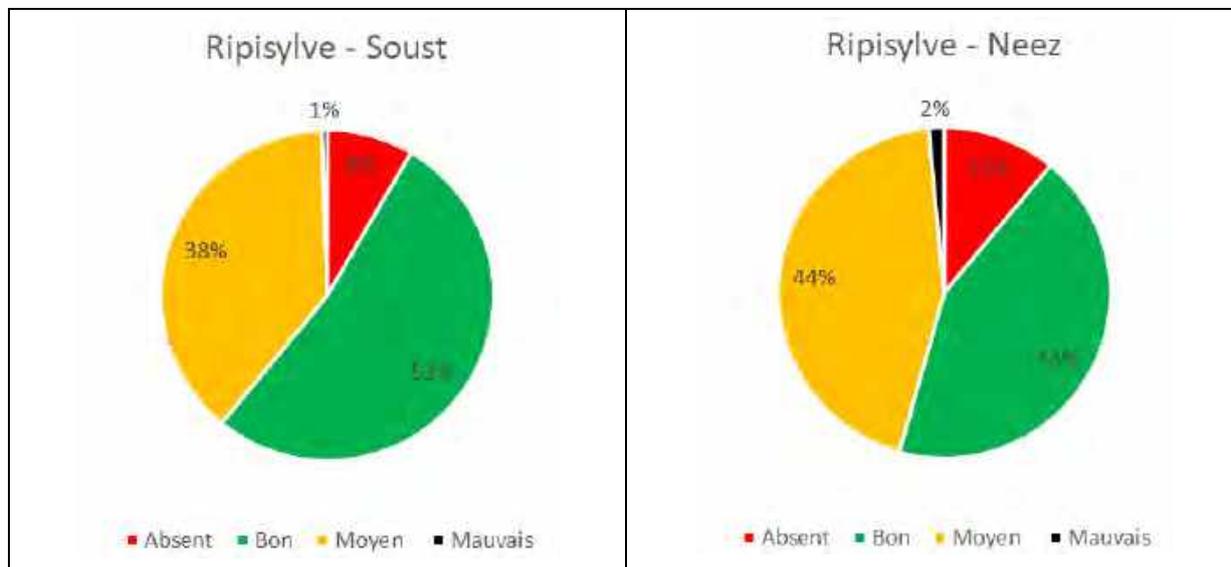
Par bassin versant les statistiques par classes donnent :

D'une façon générale la ripisylve est en bon état et adaptée aux berges de cours d'eau. Notons cependant qu'environ 10 % du linéaire investigué montre une ripisylve en mauvais état voire absente.

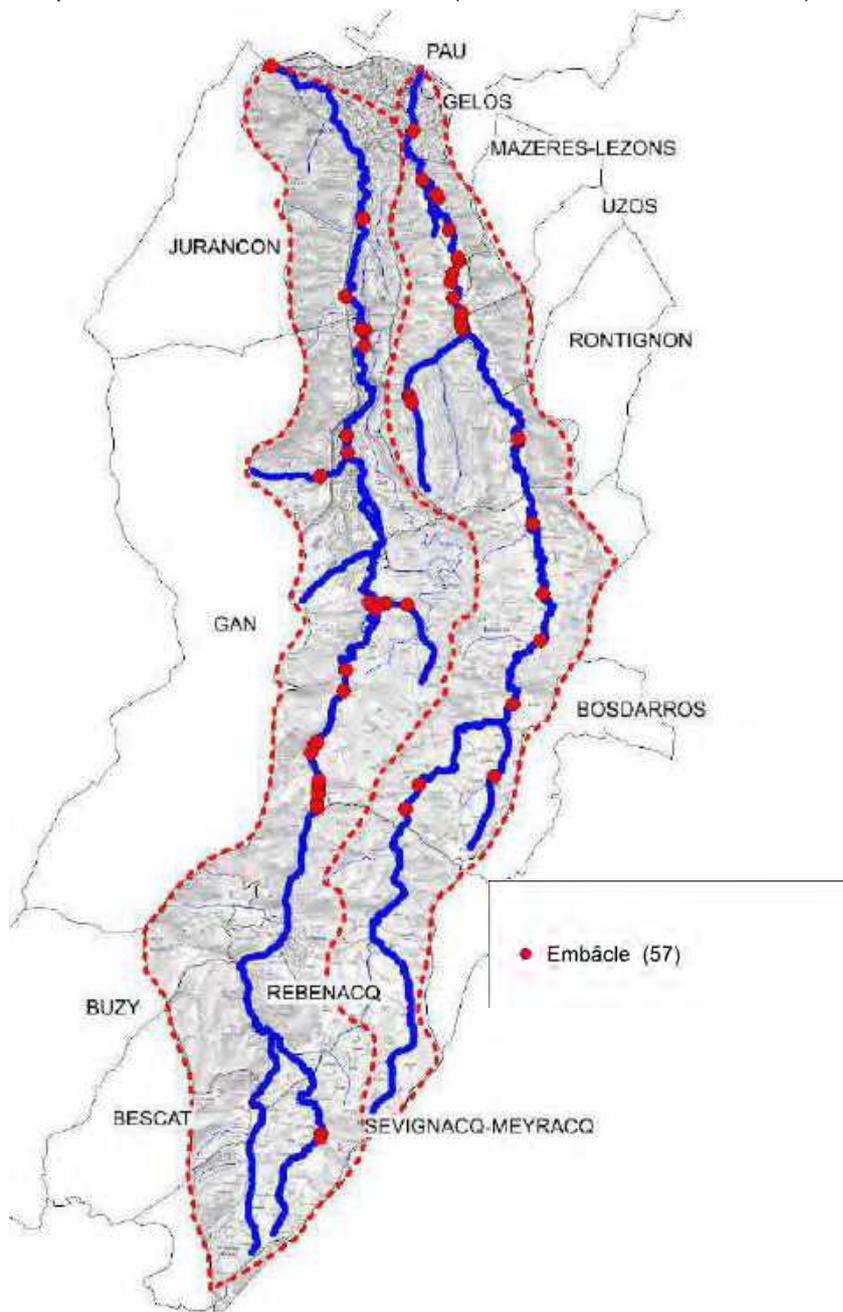
Le territoire étudié comporte 57 embâcles de toute taille (BV Neez : 29 ; BV Soust : 28).

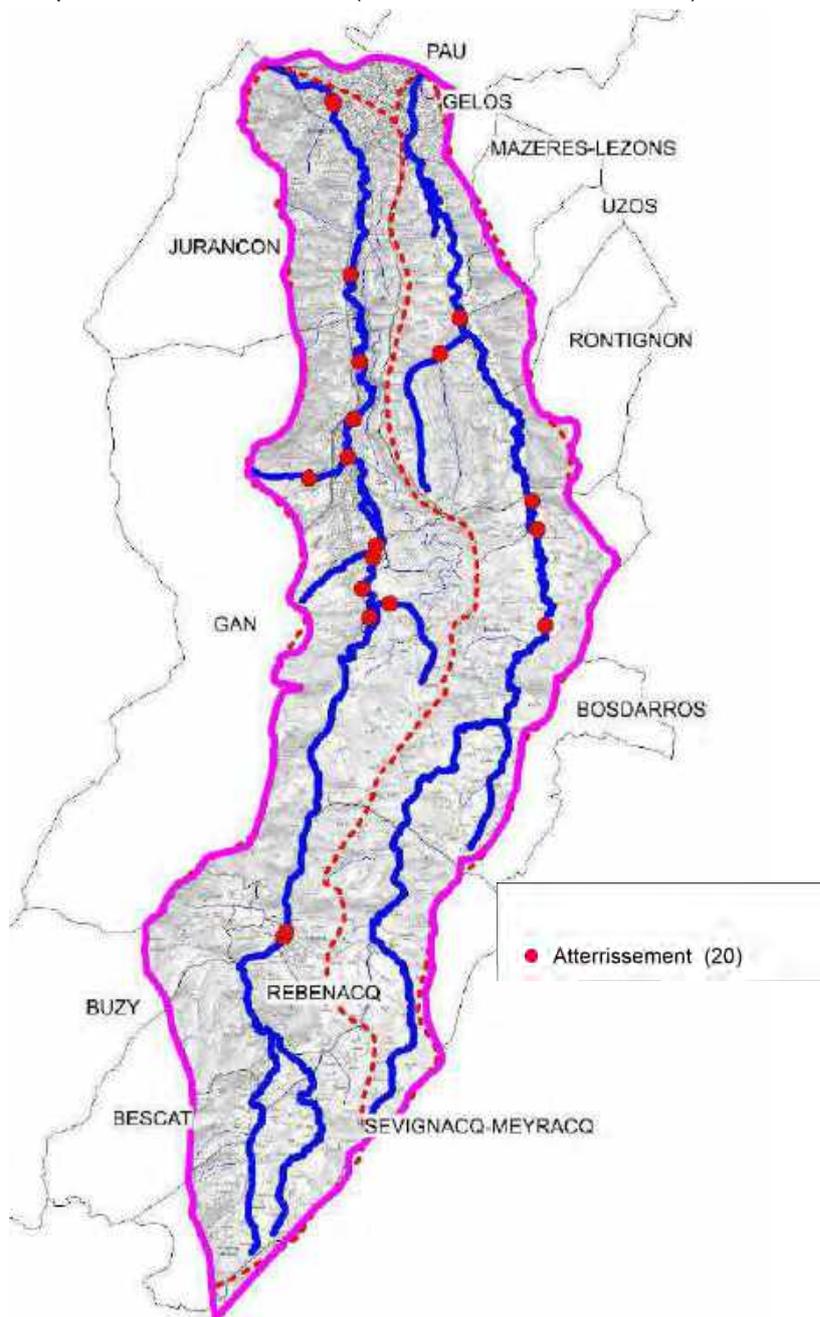
Le territoire étudié comporte 20 atterrissements (BV Neez : 15 ; BV Soust : 5).

Un grand nombre d'atterrissements est recensé en lien avec le caractère torrentiel des cours d'eau. Ils participent activement à l'équilibre débit liquide / solide et sont ainsi primordiaux au fonctionnement optimal des cours d'eau.

- Atterrissement sous ouvrage (ex : Mercé aval, Bartouilh)
- Atterrissement en cours de fixation ligneuse menant à une divagation forte (ex : pont de Cabouères amont)
- Atterrissement en secteur urbain conduisant à la sollicitation excessive des berges privées (ex : confluence Brougnat)

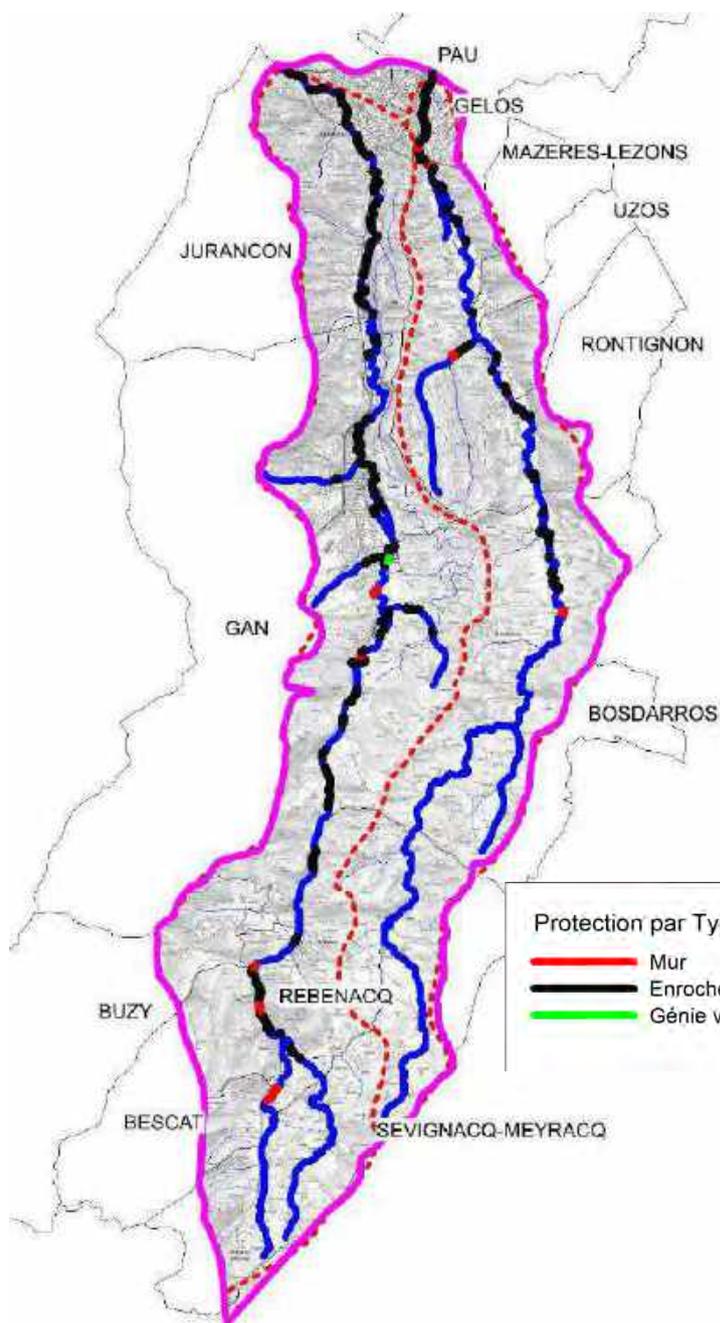
- Protection par génie végétal : BV Neez : 1 pour 55 ml ; BV Soust : 0
- Protection par enrochements : BV Neez : 118 pour 10128 ml ; BV Soust : 57 pour 3273 ml
- Protection par murs : BV Neez : 6 pour 408 ml ; BV Soust : 7 pour 378 ml

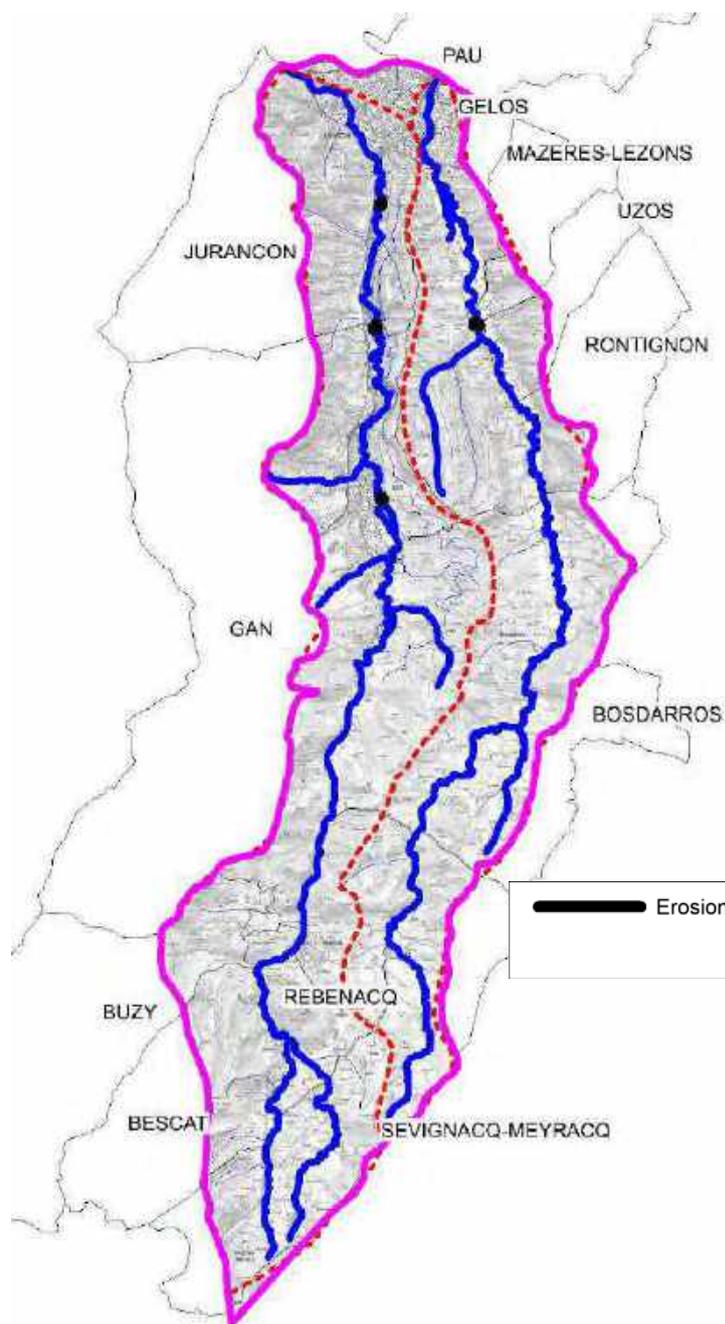
- BV Soust : 2 pour 80 ml environ
- BV Neez : 3 pour 90 ml environ

Les secteurs les plus problématiques concernent les méandre en amont du pont de Carbouères pour le Soust ainsi que le méandre en amont de la traversée de la canalisation d'eau potable pour le Neez.

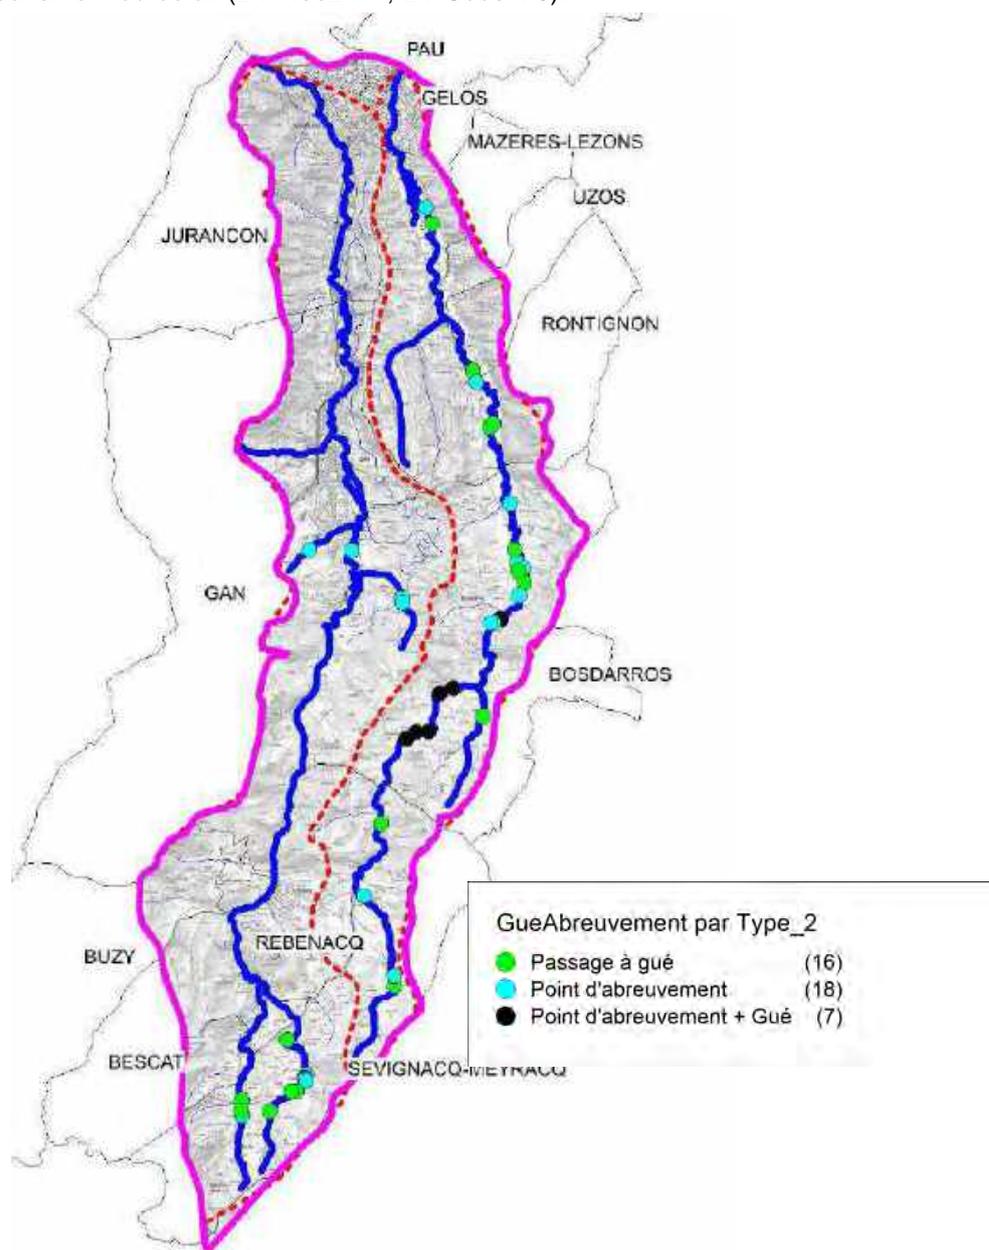
Le territoire étudié comporte 16 passages à gué de franchissement agricole (BV Neez : 6 ; BV Soust : 10), 18 points d'abreuvement du bétail (BV Neez : 8 ; BV Soust : 10) et 7 passages à gué servant aussi de point d'abreuvement du bétail (BV Neez : 1 ; BV Soust : 6).

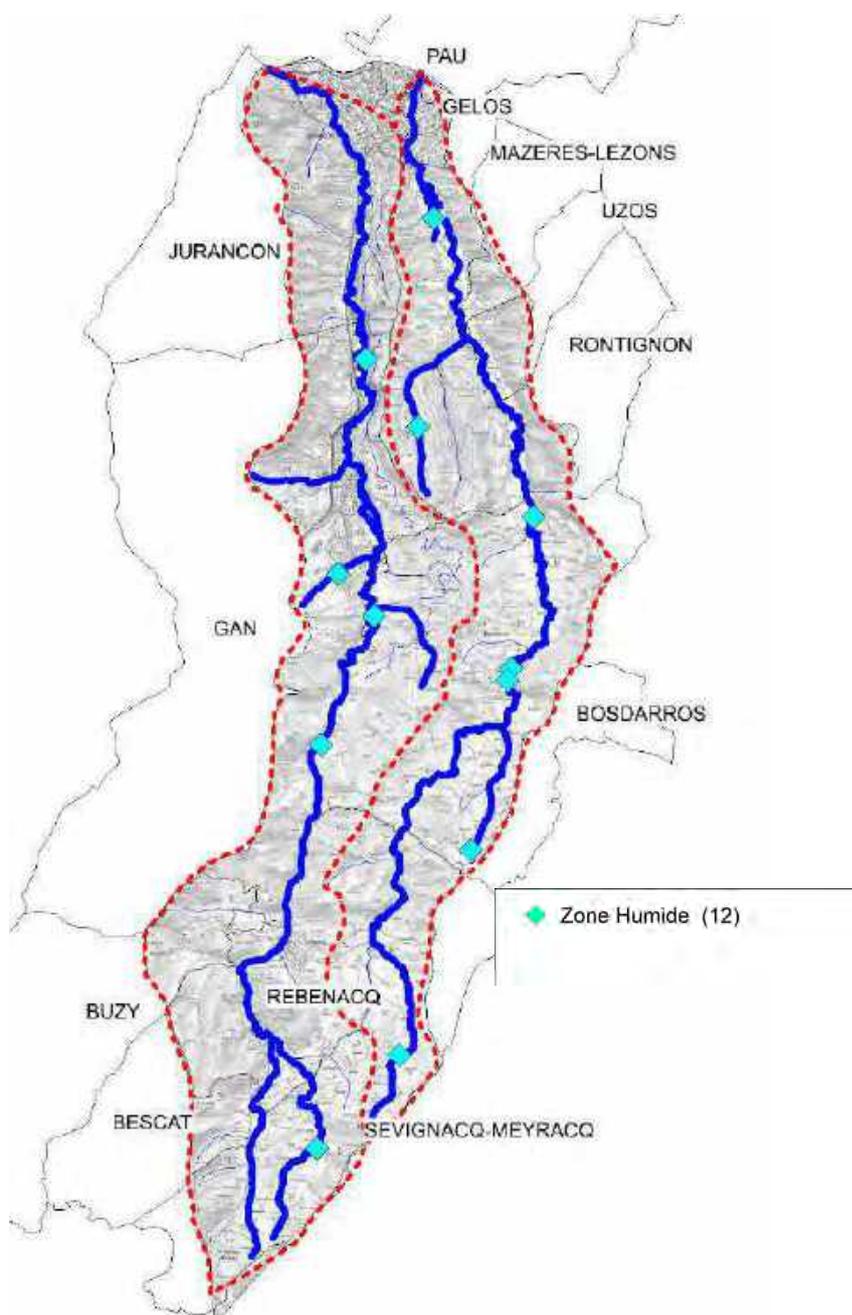
Le territoire étudié comporte 12 secteurs constituant des zones humides (prairies, boisements) à proximité immédiate des cours d'eau étudiés (BV Neez : 5 ; BV Soust : 7).

Sans pouvoir être exhaustif à l'échelle du bassin versant, le diagnostic de terrain met en avant 12 secteurs constituant des zones humides en relation directe avec les cours d'eau investigués.

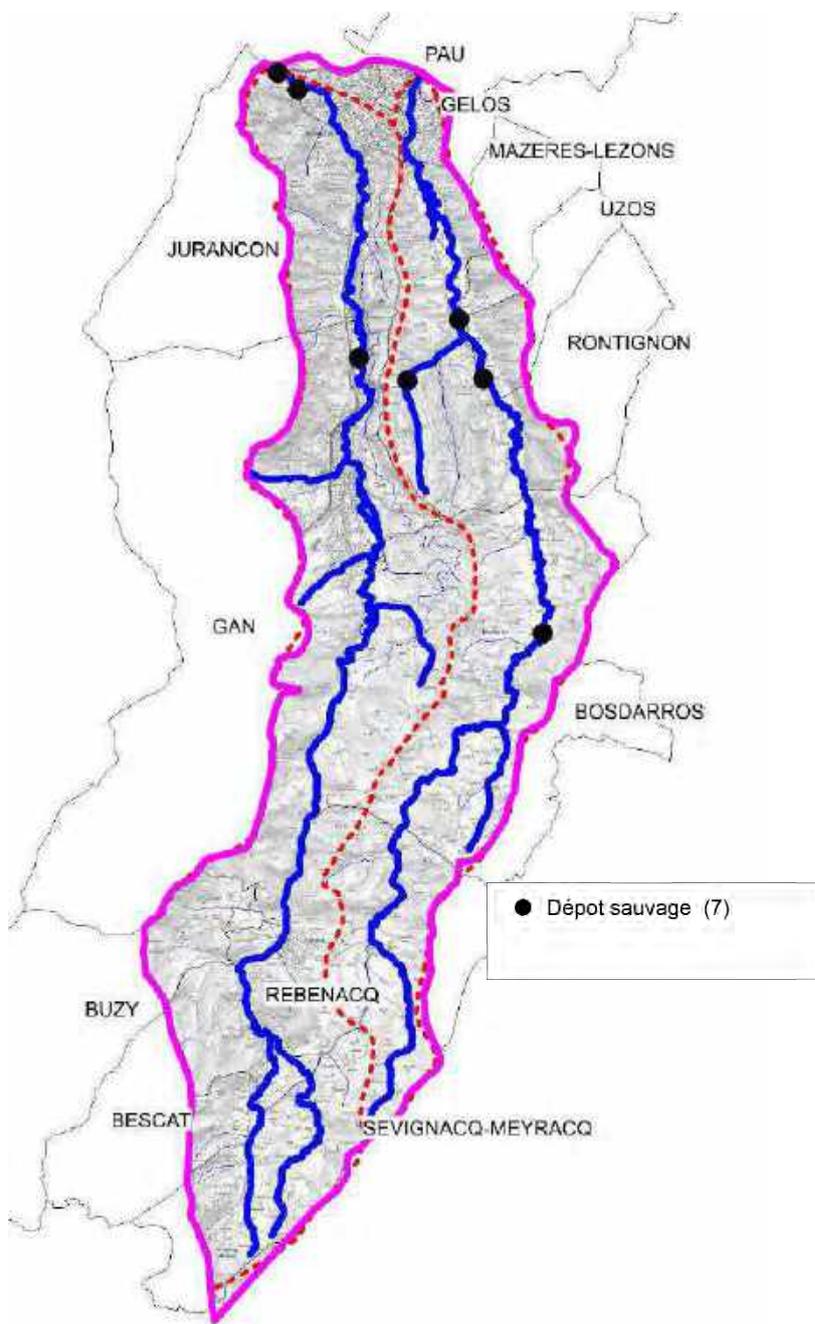
Le territoire étudié comporte 8 dépôts sauvages dans le lit ou à proximité immédiate des cours d'eau étudiés (BV Neez : 3 ; BV Soust : 4).
