Programme pluriannuel de gestion des sous-bassins versants Neez et Soust

Phase 1- Etat des lieux et Diagnostic

Aout 2019

TITRE	Phase1 : Etat des lieux et diagnostic
NOMBRE DE PAGES	57
NOMBRE D'ANNEXES	
OFFRE DE RÉFÉRENCE	P18003033

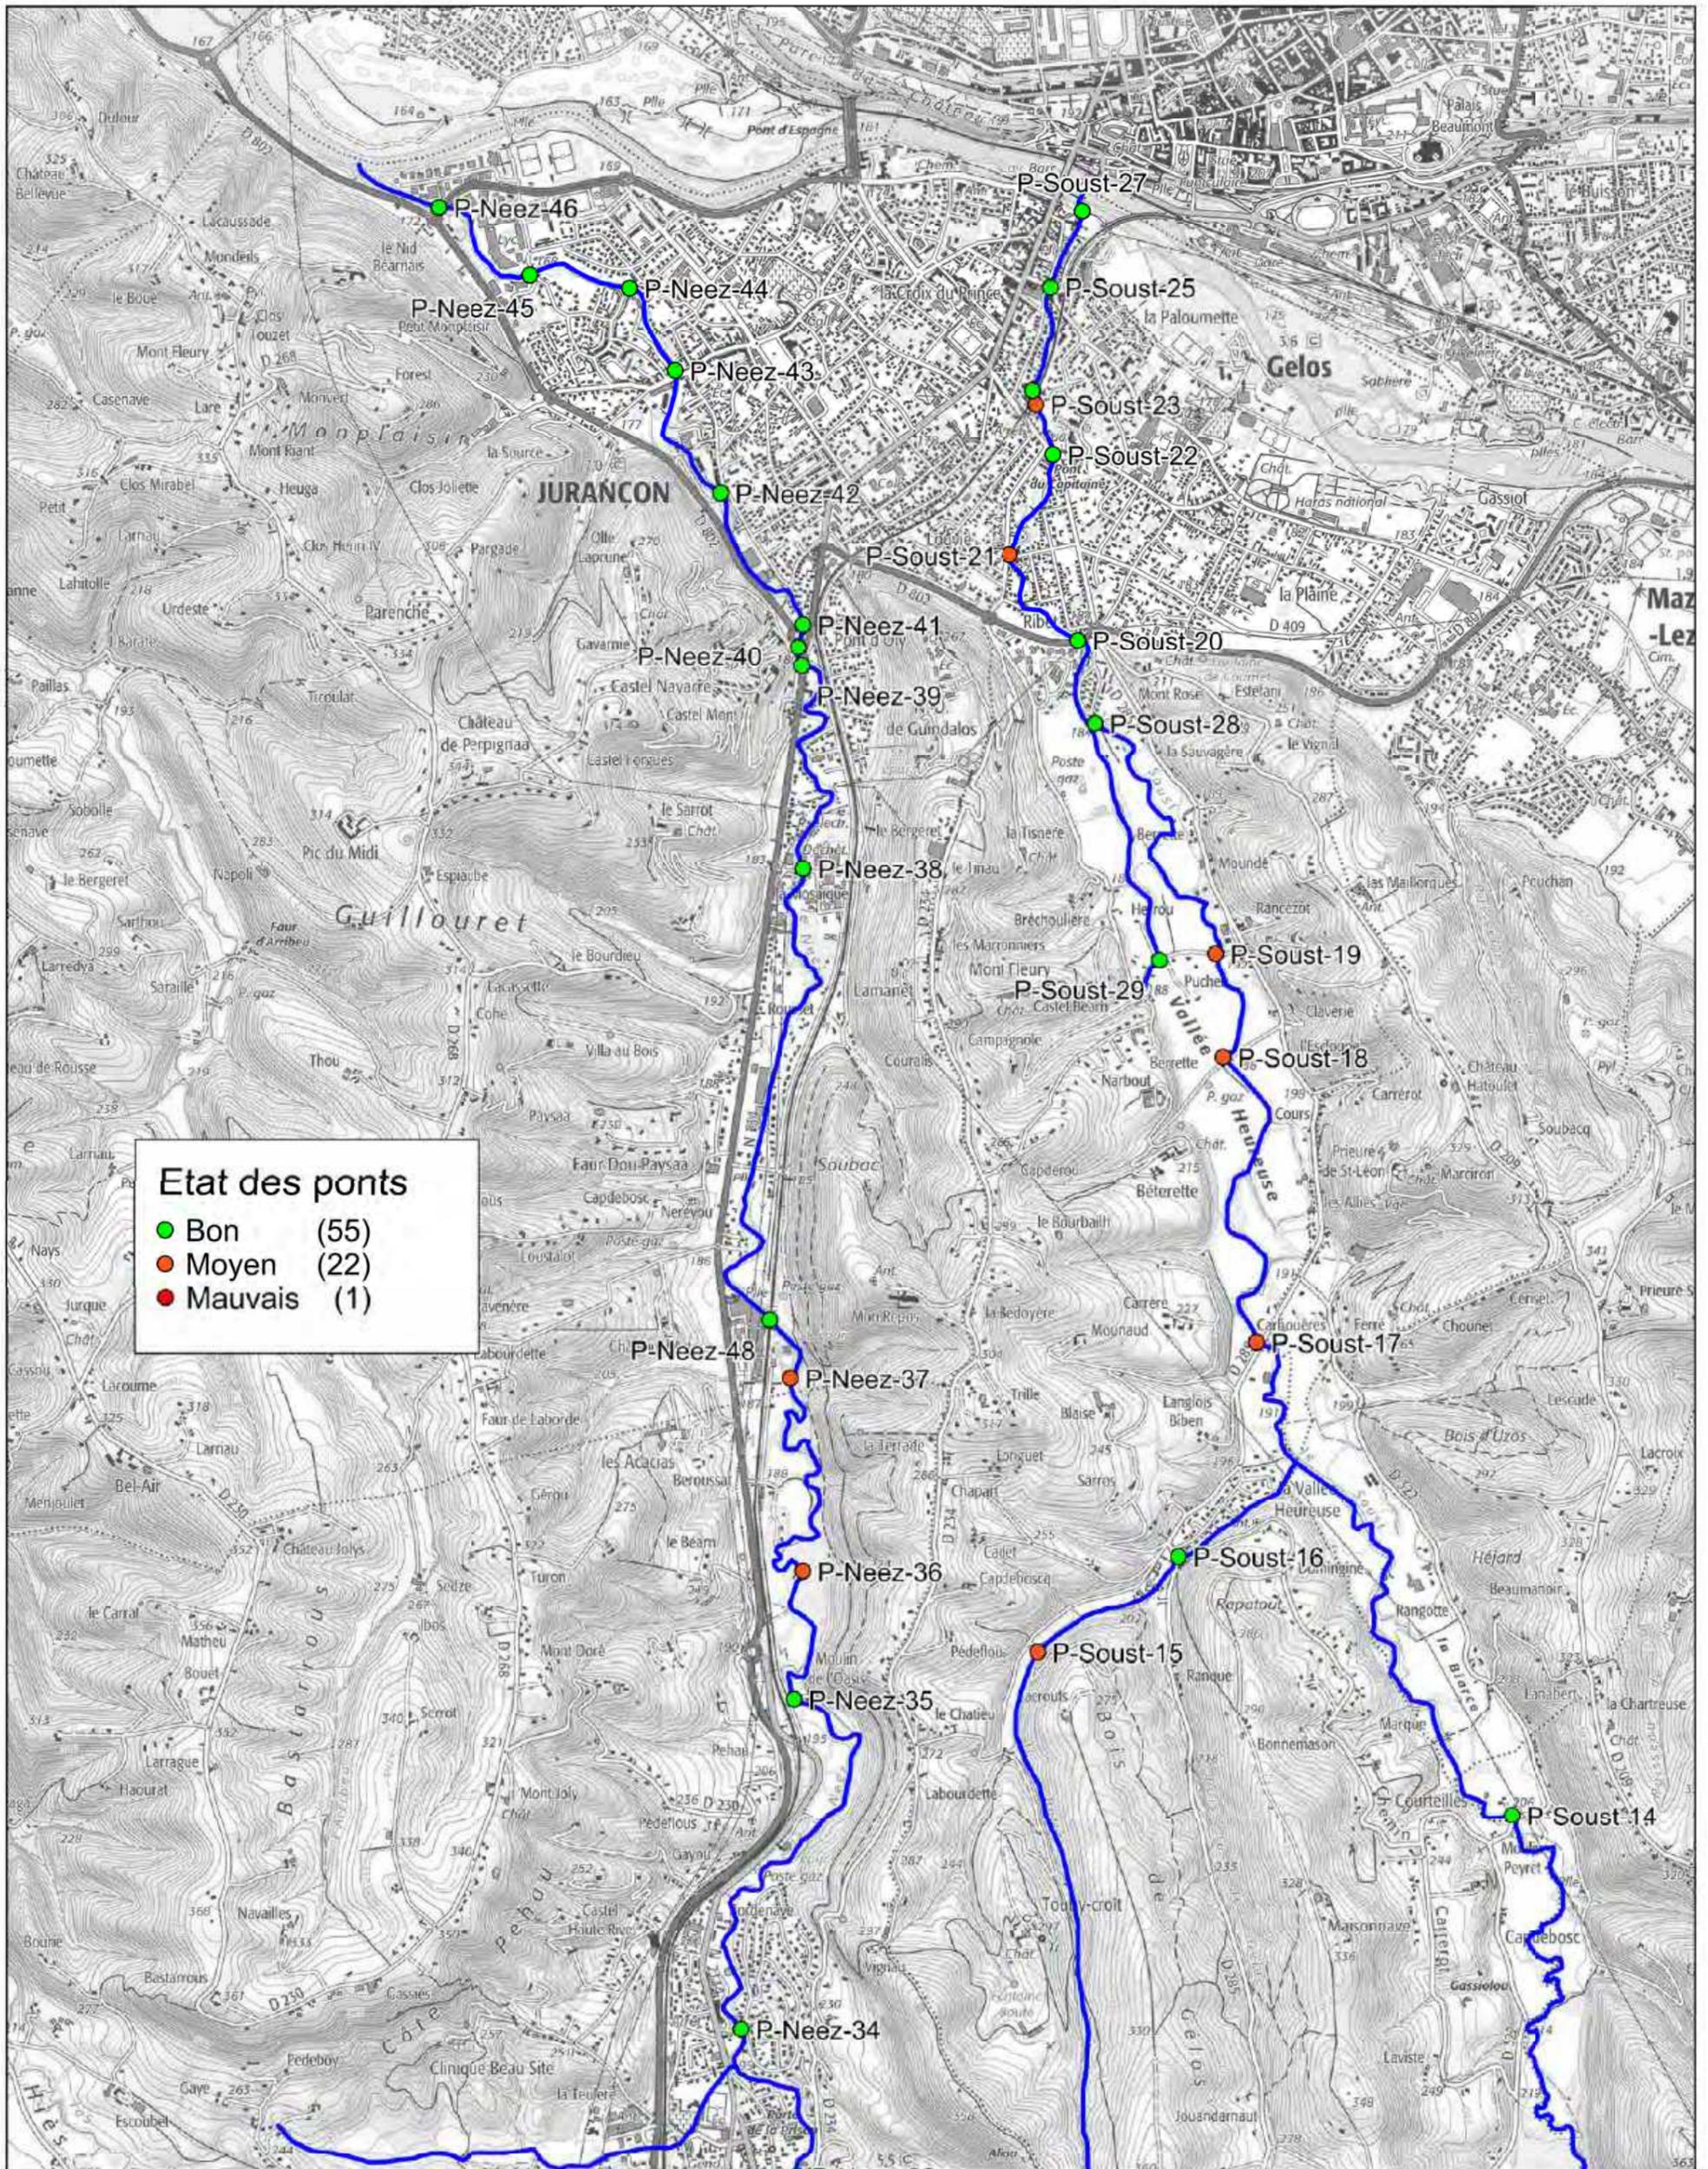
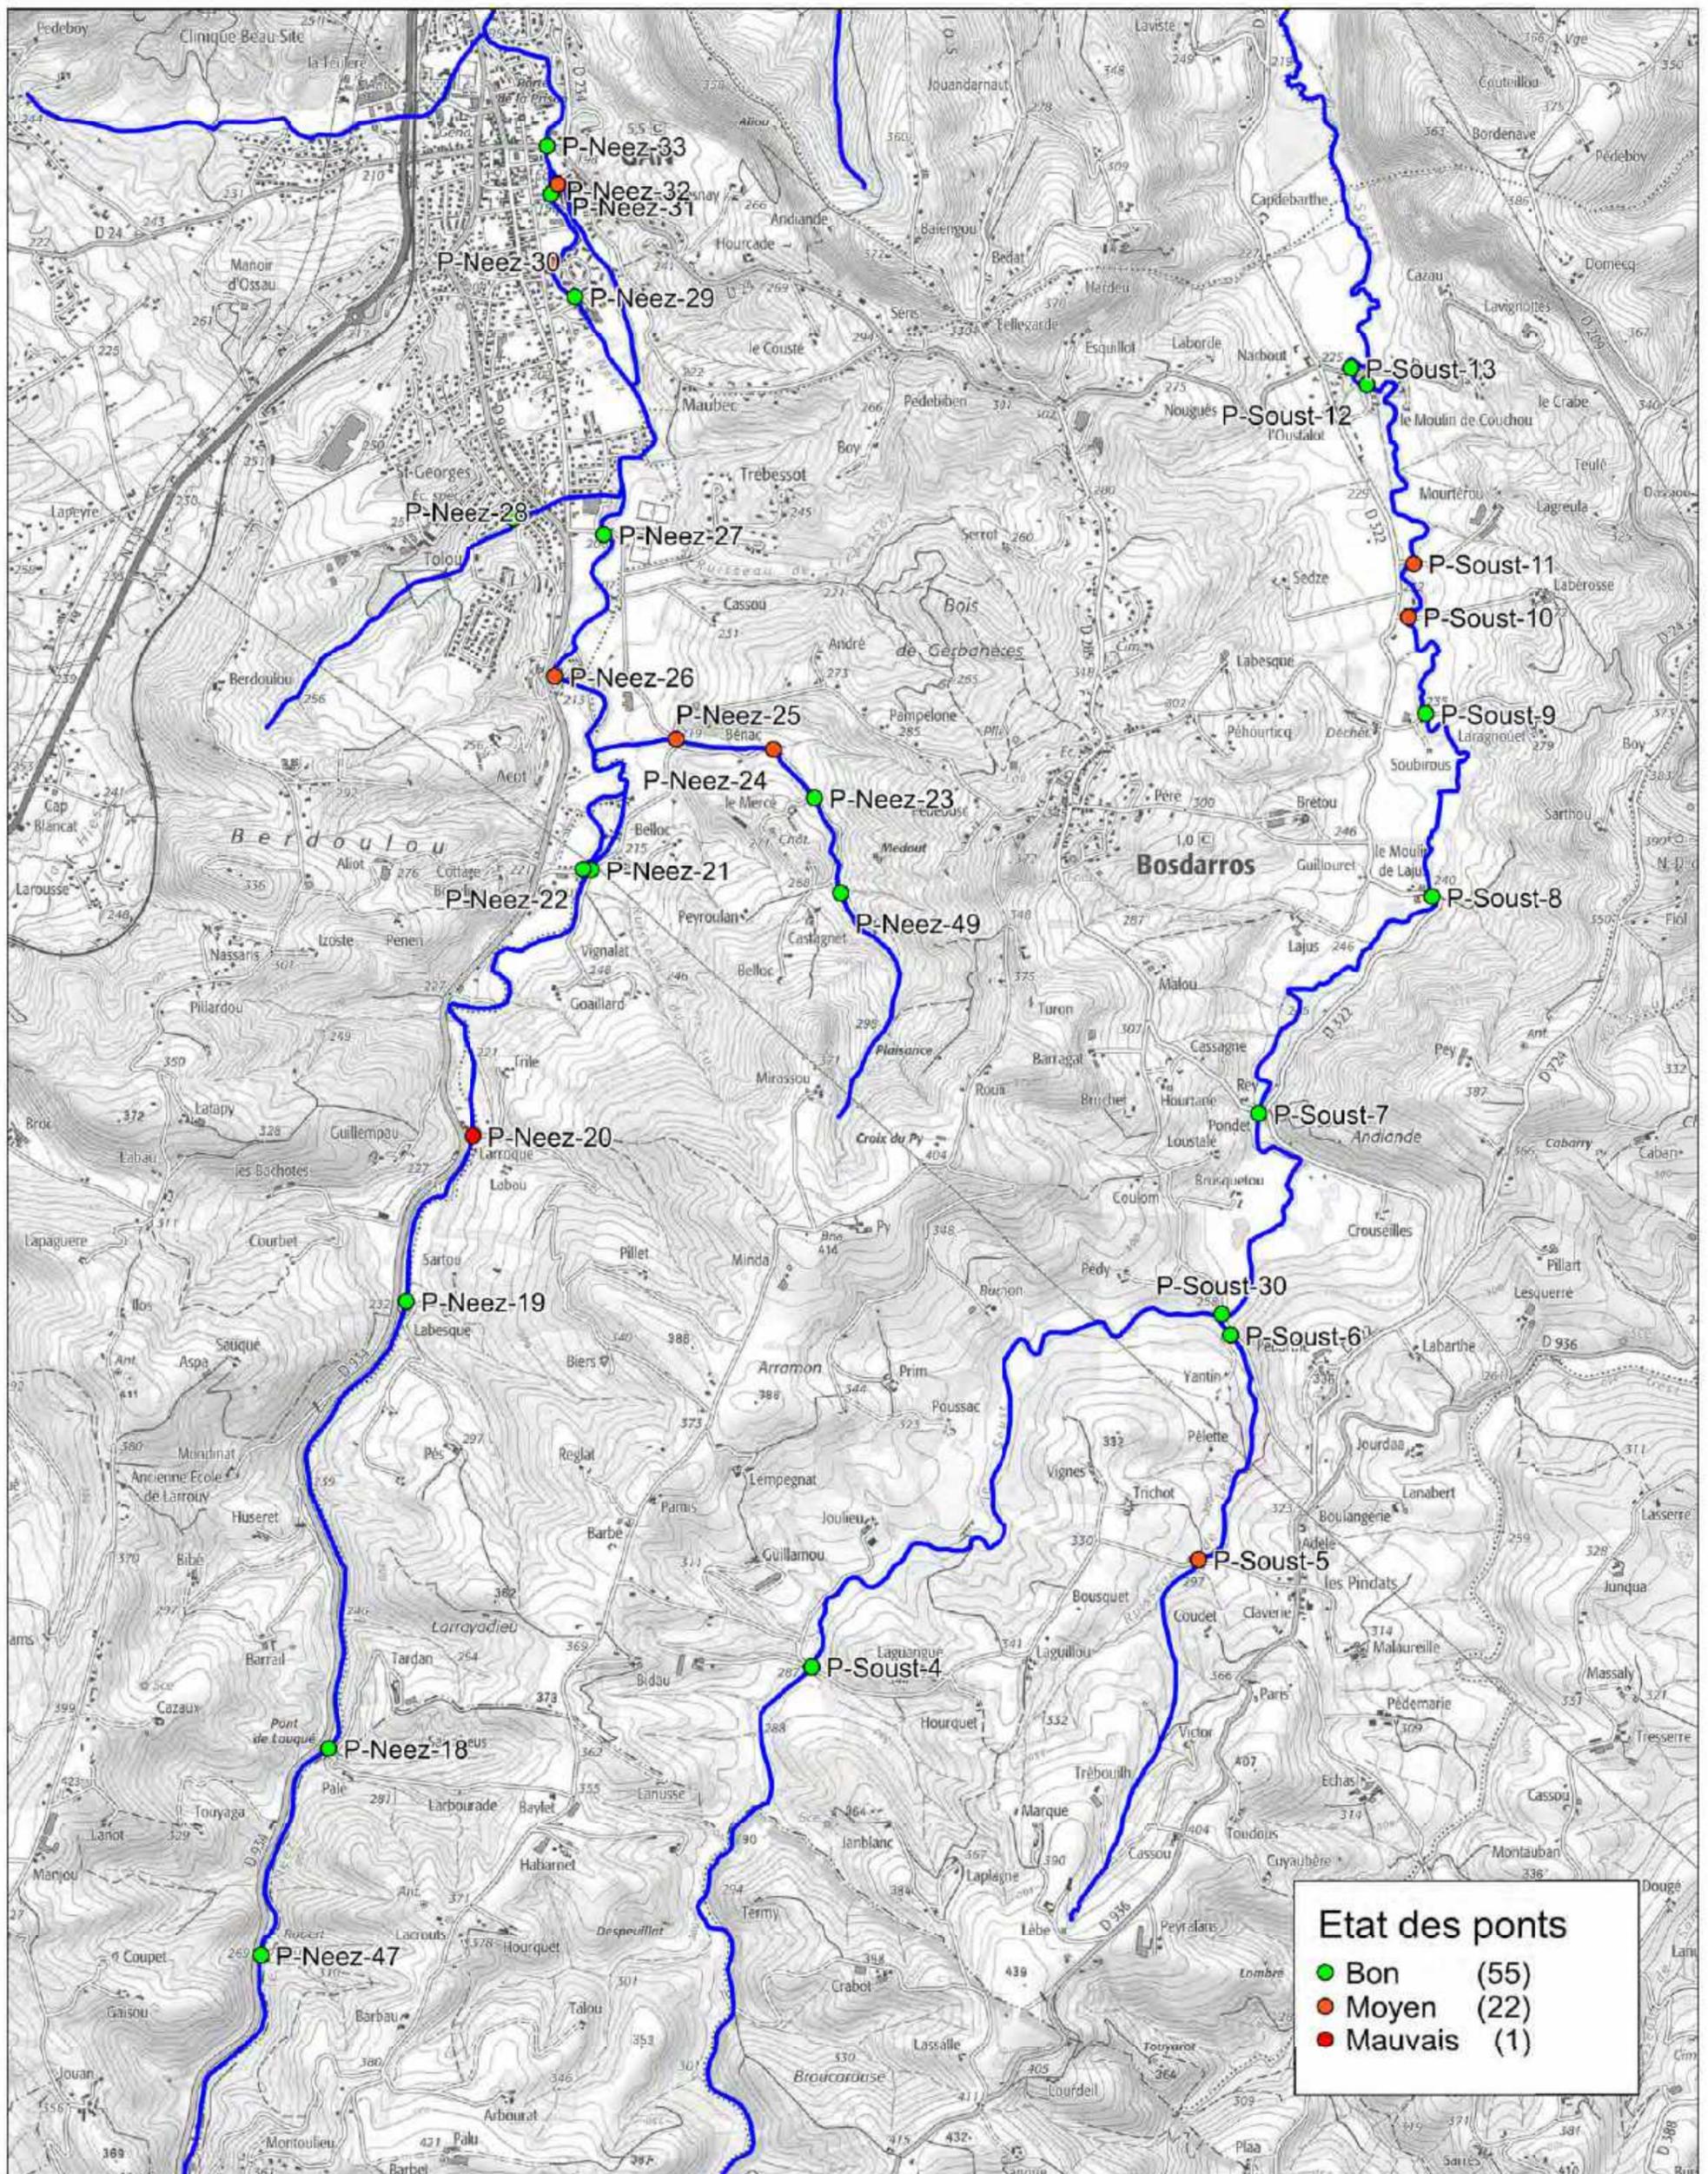
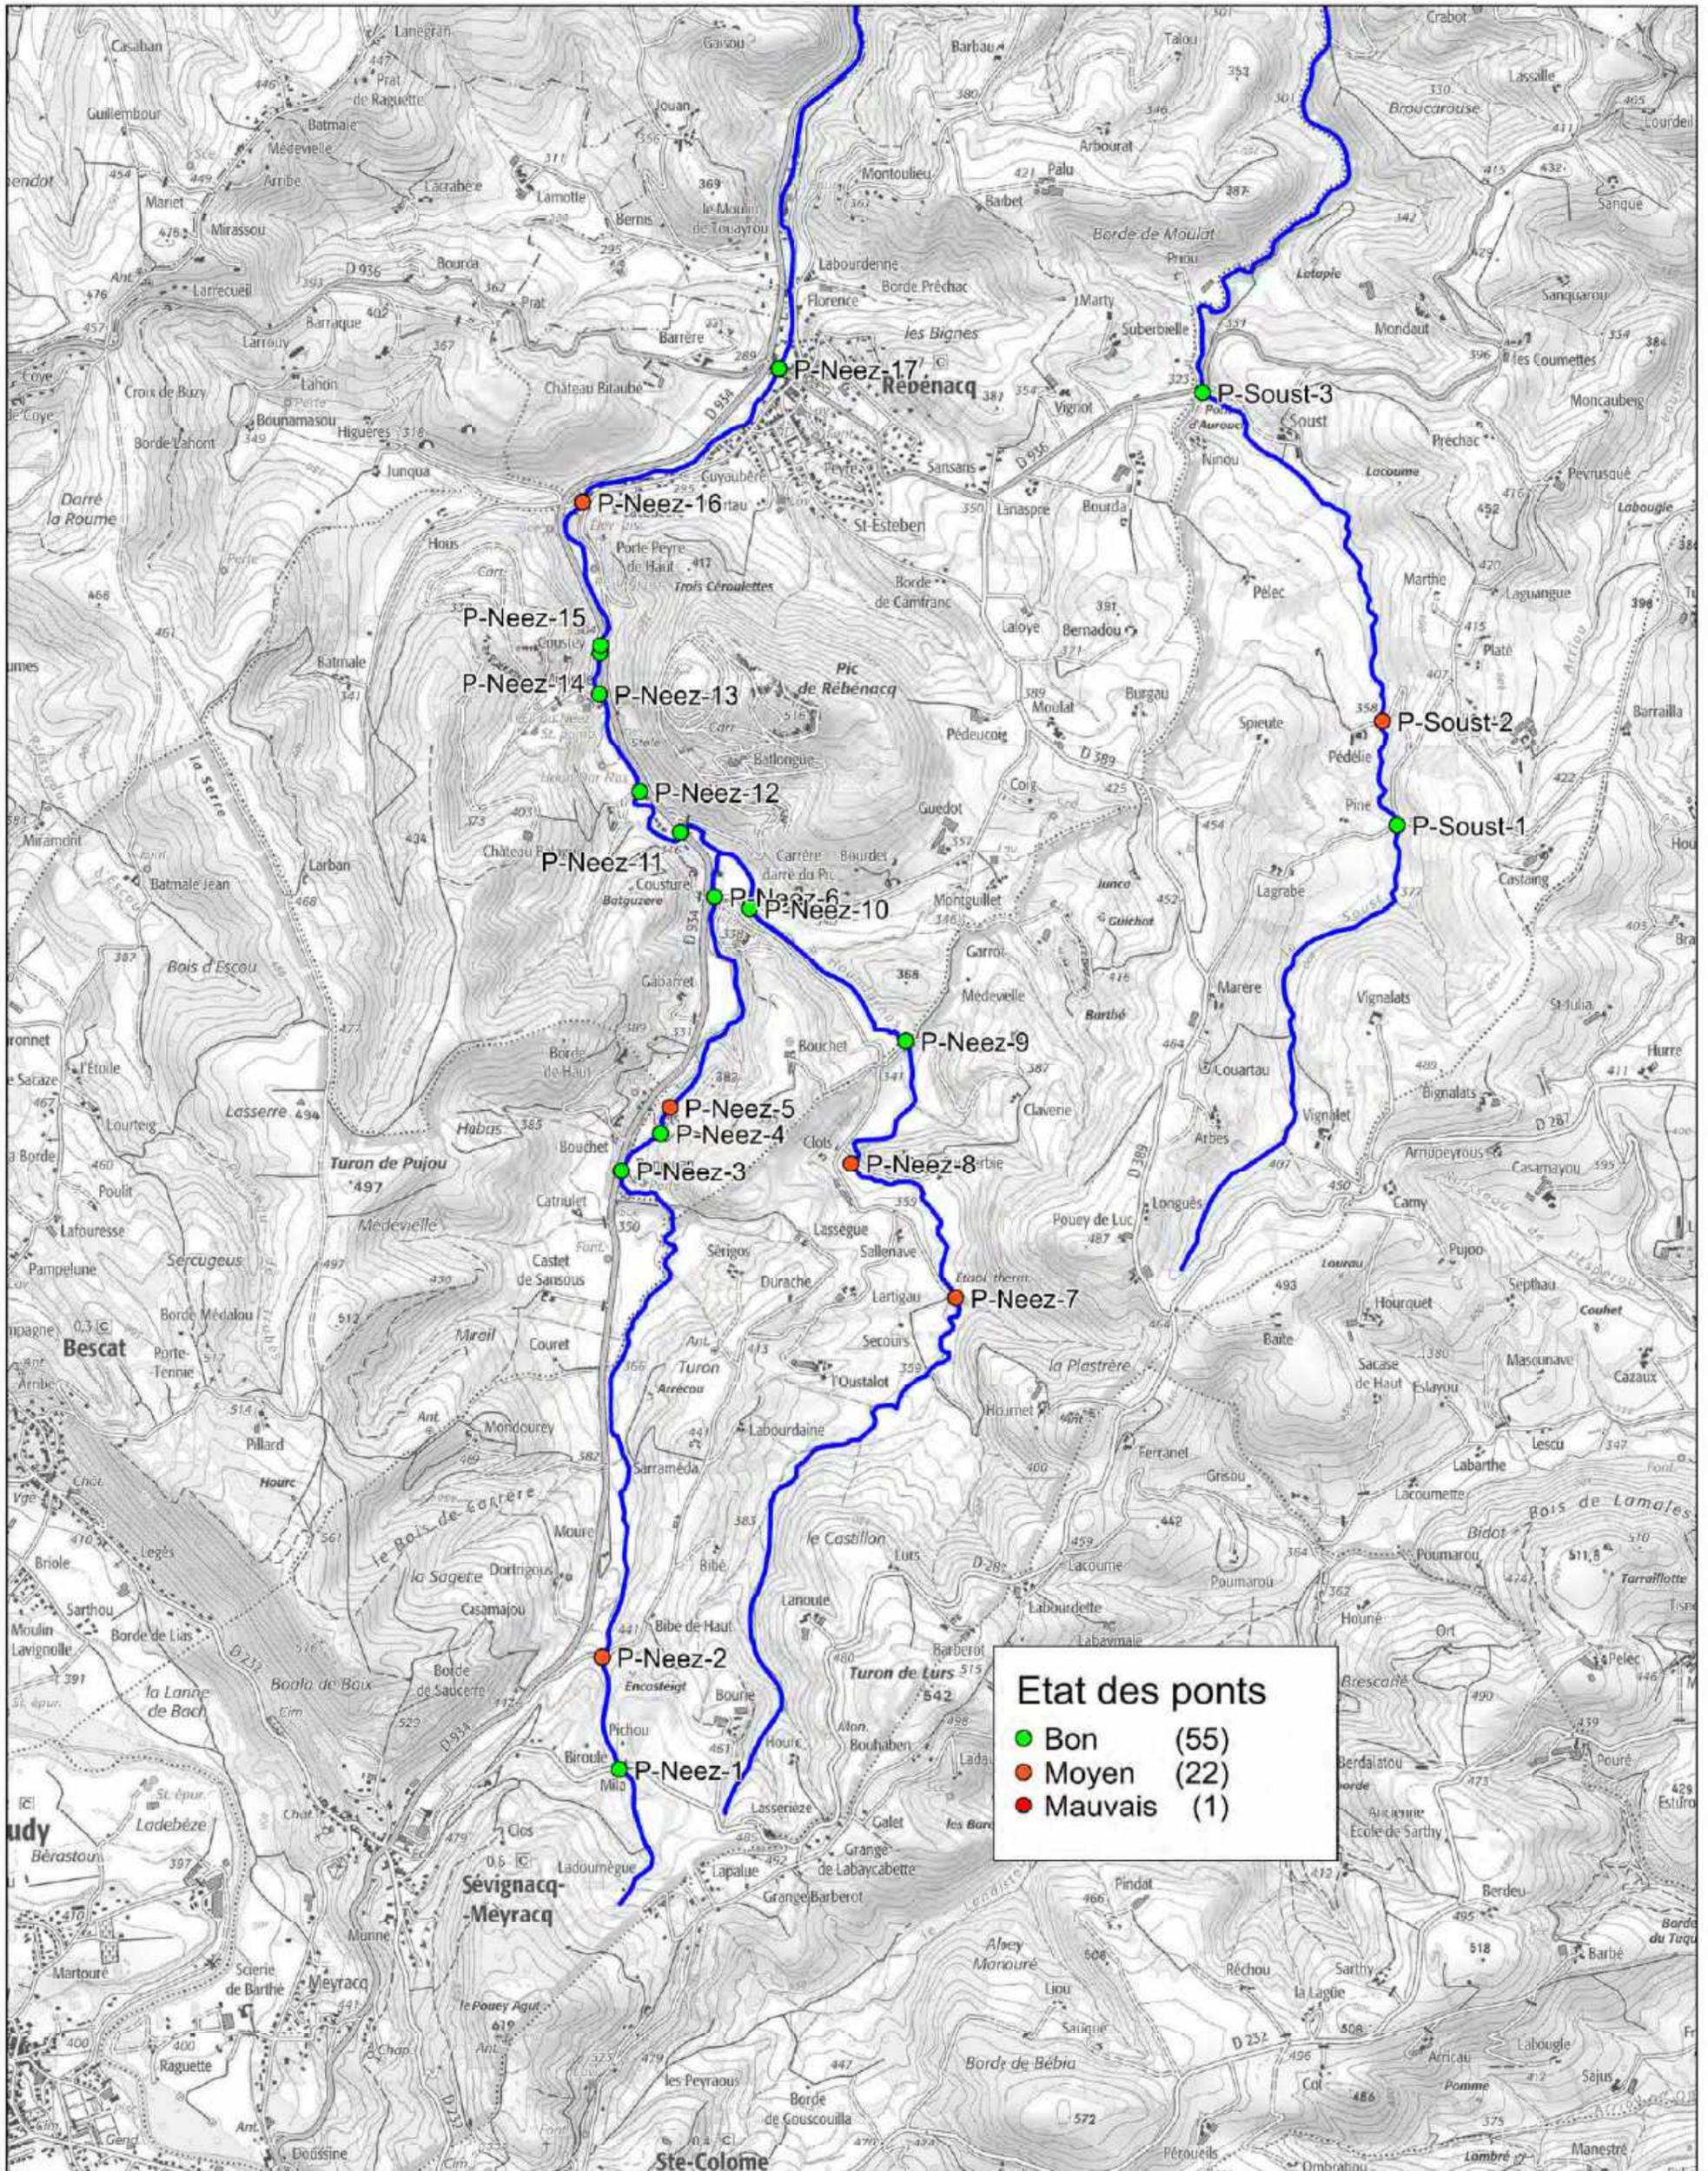
Localisation des ponts avec Etat (1/30 000)

P-Neez-27	Bon	Sur culée avec encorbellement AEP aval DN 800 mm
P-Neez-28	Bon	Voute accès privé, incision 0,25
P-Neez-29	Bon	Canal fuite marbrerie. 4 piles
P-Neez-30	Moyen	-
P-Neez-31	Bon	Voute, ancien
P-Neez-32	Moyen	Maçonnerie à revoir
P-Neez-33	Bon	-
P-Neez-34	Bon	A culées fondations sollicitées ? Ou sur pieux ? A confirmer par service technique
P-Neez-35	Bon	Privé
P-Neez-36	Moyen	Enrochement rd mauvais état
P-Neez-37	Moyen	Passerelle voie verte
P-Neez-38	Bon	Mise en charge, embâcles dans tablier
P-Neez-39	Bon	Parait petit, 2 voutes

P-Soust-15	Moyen	Dalot trop petit mais sans enjeu, difficilement franchissable à l'étiage
P-Soust-16	Bon	Atterrissement important mais section suffisante. A surveiller
P-Soust-17	Moyen	Affouillement dû à rétrécissement mais bloqué au béton + enrochements
P-Soust-18	Moyen	Pont voute pierre maçonnées dis jointoiment pierre basse
P-Soust-19	Moyen	Voute, mal placé
P-Soust-20	Bon	Rocade (pas de mise en charge, tablier béton, pompage privé aval rd)
P-Soust-21	Moyen	Petit atterrissement rd sous pont, ferrailage tablier par endroit apparent
P-Soust-22	Bon	Pont voute
P-Soust-23	Moyen	Ferrailage apparent, privé, ruiné
P-Soust-24	Bon	SNCF
P-Soust-25	Bon	Sur 30 m amont rive gauche, quinzaine de petits aulnes à abattre + 1 aulne de haut jet qui déstabilise le mur en galets maçonnés
P-Soust-27	Bon	Passerelle voie verte
P-Soust-28	Bon	Voute, mal placé
P-Soust-29	Bon	Voute, mal placé
P-Soust-30	Bon	Privé, sur rocher

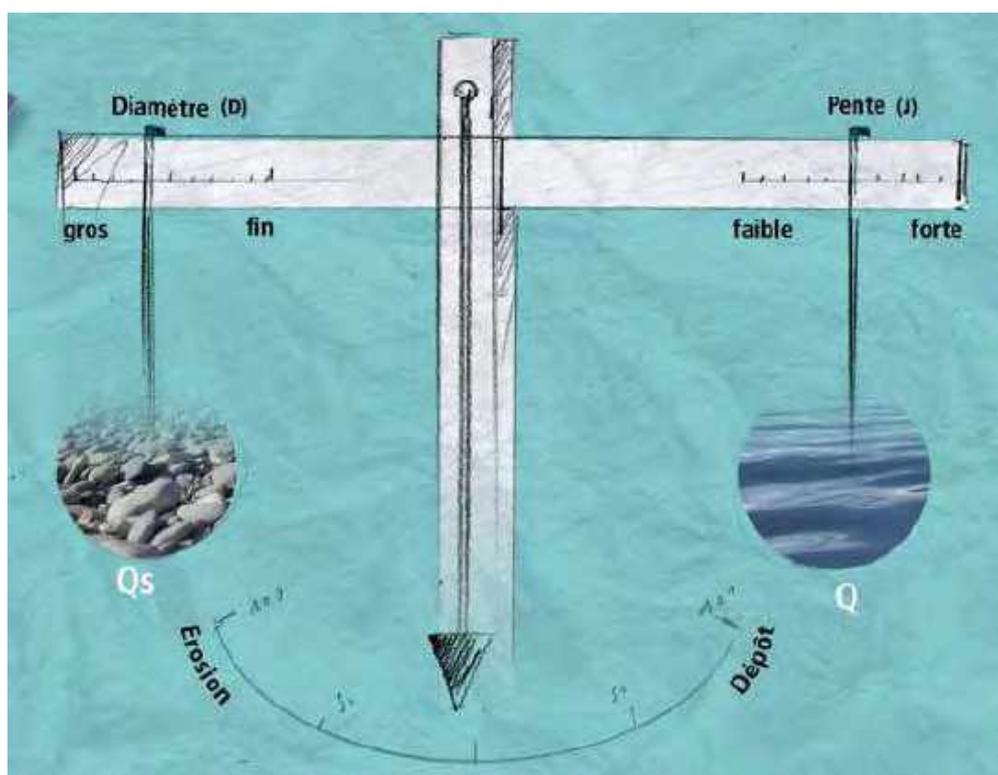
Un fonctionnement en équilibre dynamique se caractérise par une oscillation régulière entre érosion et sédimentation matérialisable par la balance de Lane.
